## Effectiviteit van schadebeperkende maatregelen bij schonen en baggeren

*Wouter Patberg, Gertrud Berg (Koeman en Bijkerk bv), Arthur de Bruin, Jan Kranenbarg (RAVON)*

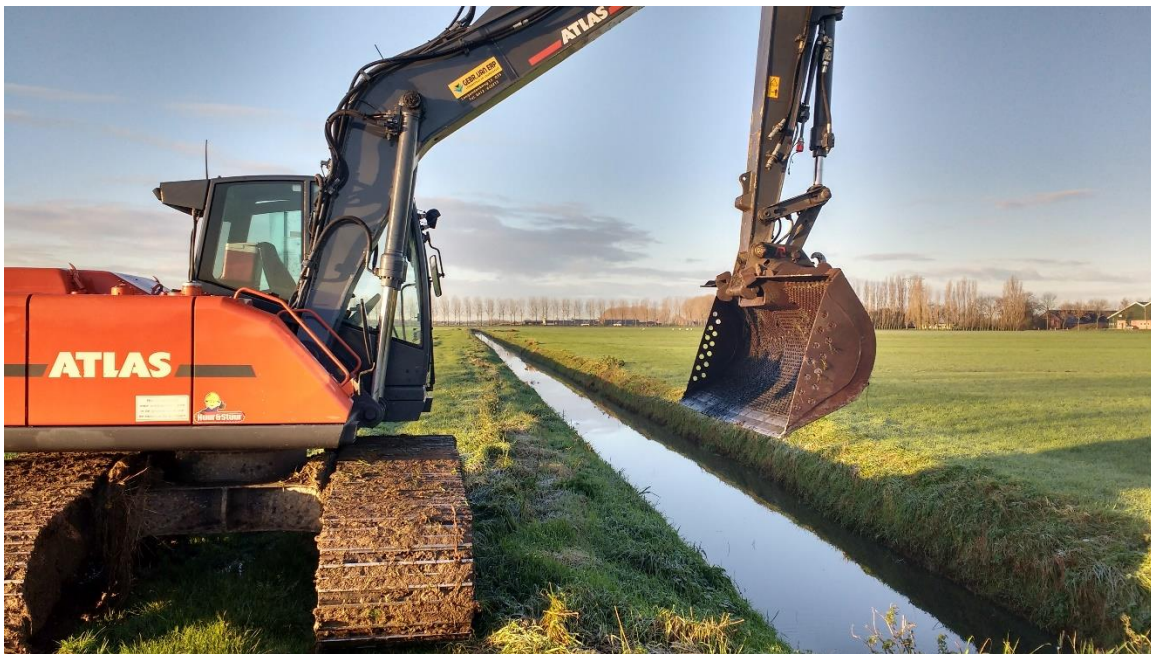
Figuur 3. De vaste bak is de meest gebruikte methode om te baggeren. Soms wordt gebruik gemaakt van geperforeerde bakken. Hierdoor loopt het water direct uit de bak en kan de aannemer een hogere werksnelheid halen; de bagger wordt in één beweging ‘met vissen’ op de kant gezet. Bij gebruik van niet-geperforeerde bakken wordt de bak na het opscheppen boven de sloot lichtelijk gekanteld, waardoor het meeste water uit de bak stroomt en vissen een kans krijgen terug te komen in de sloot
