## Ruimte voor natuur bij onderhoud aan watergangen

*Paul Hendriks, Peter Paul Schollema (waterschap Hunze en Aa's), Roelf Pot (Roelf Pot onderzoek- en adviesbureau), Henk Jan Ottens (Stichting Werkgroep Grauwe Kiekendief), Erik Querner (Querner consult), Ralf Verdonschot (Alterra)*

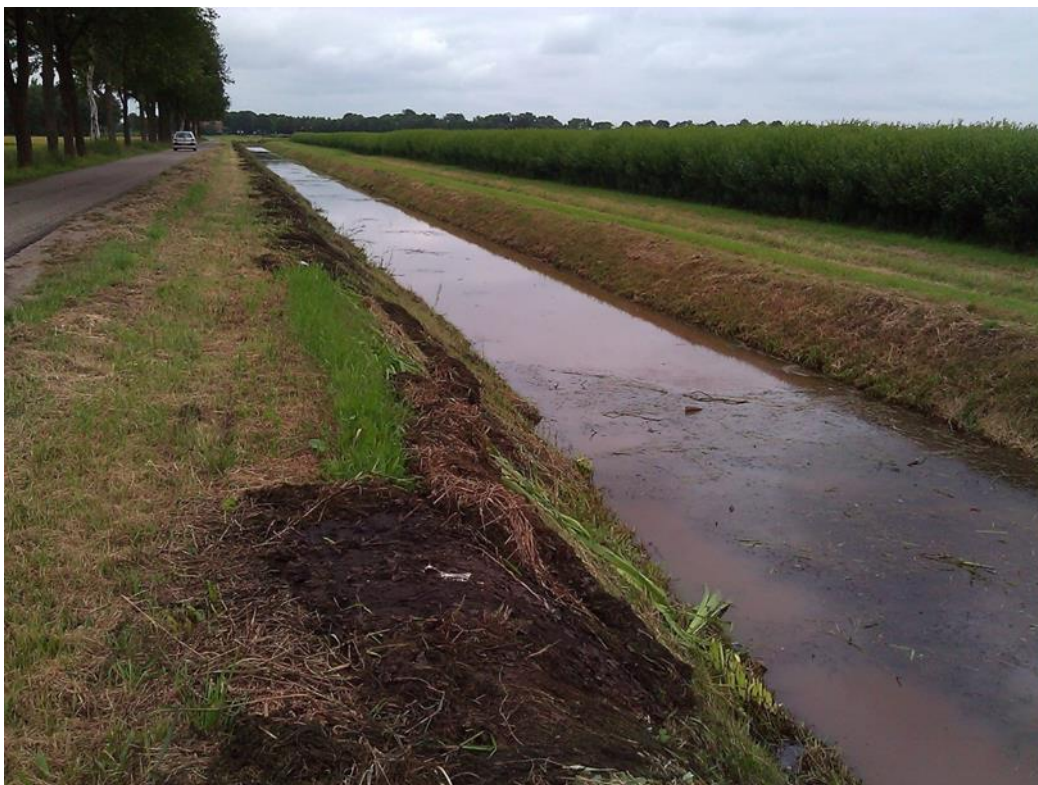
Afbeelding 1. Volledig geschoonde watergang in het groeiseizoen (Foto: Paul Hendriks)

Jaarlijks schonen de waterschappen in Nederland de waterlopen een aantal keer (afbeelding 1). Dit onderhoud is nodig om de watertransportfunctie te waarborgen. Met onderhoud worden beschermde planten- en diersoorten gestoord, verwond en gedood. Dit is verboden op grond van de Flora- en faunawet. De Gedragscode Flora- en faunawet [1] geeft richtlijnen waardoor het mogelijk wordt om zonder ontheffing watergangen te onderhouden.

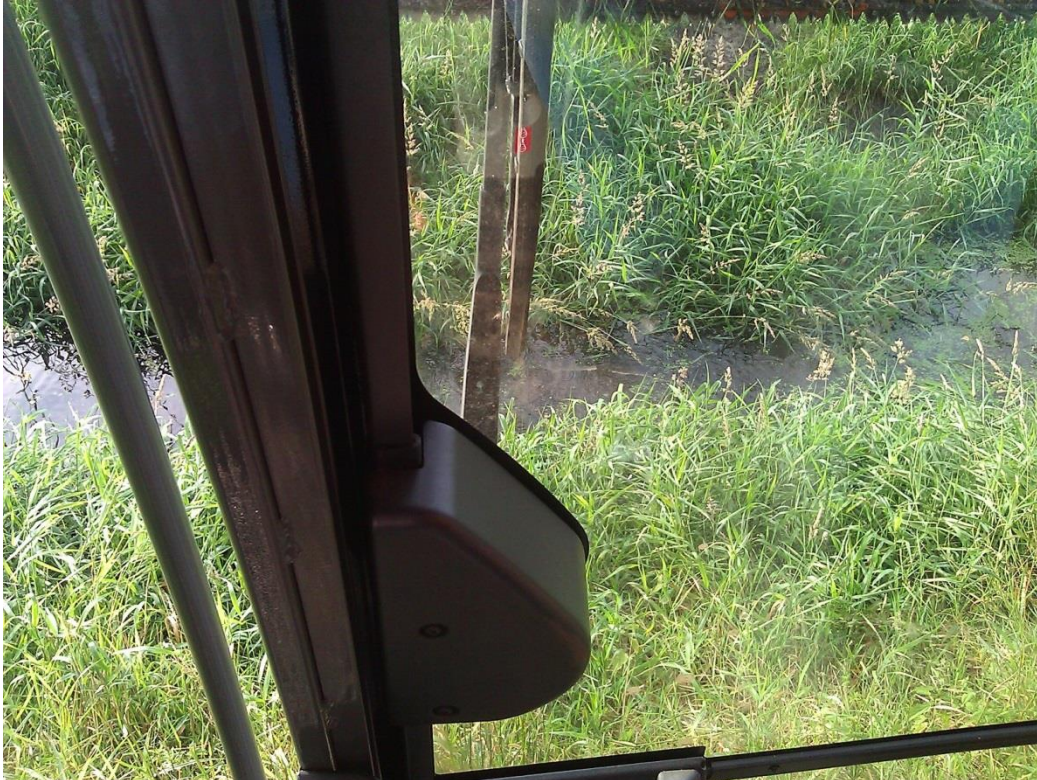
Afbeelding 2. Zicht op het werk vanuit de kraan (Foto: Paul Hendriks)

voortplantingsperiode, tot half juli, wordt er dan veelal niet gemaaid, terwijl de watervegetatie zich massaal ontwikkelt. Dit belemmert het peilbeheer en zorgt voor risico's op wateroverlast. Na half juli worden de watergangen alsnog volledig gemaaid, waardoor de leefomstandigheden van veel jonge dieren en bloeiende planten sterk verslechteren; de ingreep is dan veel heftiger. Zo kunnen vissen bij onderhoud na 15 juli moeilijk wegvluchten in het dan dichtbegroeide water. Daarbij maakt de zorgplicht het onderhoud lastig. Vanuit de hoge positie op de kraan of trekker, is het voor onderhoudsmedewerkers vrijwel onmogelijk beschermde soorten te ontzien (zie afbeelding 2).

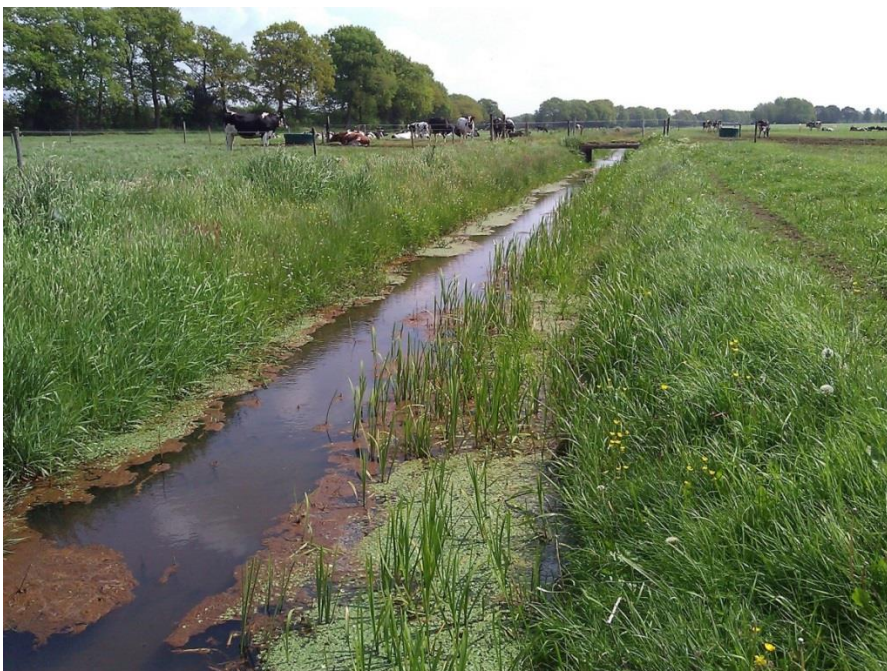
Afbeelding 5: Geul in natte profiel watergang, proeftraject Grolloo (Foto: Paul Hendriks)

Door een stroombaan (geul) in het midden van de watergang open te houden in de zomerperiode (afbeelding 3 en 5), ontstaat een rand- of overgangshabitat met structuur door waterplanten en stroming langs de randen en de geul. Zo'n geul houdt zich in stand omdat in de praktijk blijkt dat de hergroei van planten hier sterk achterblijft bij de randzones. Dit principe werd in de praktijk al vaker waargenomen en is ook in proeven aangetoond [9]. Bij rivierherstelprojecten wordt van dit principe gebruik gemaakt [10]. De stroming in de geul zorgt voor een goede zuurstofvoorziening. De plekken grenzend aan de geul herbergen vaak een hoge biodiversiteit [11]. De geul zelf geeft betere migratiemogelijkheden voor vis en macrofauna. Het diepste deel van de geul in het midden van de watergang geleidt de waterstroming. Hier is de transportcapaciteit van de watergang het grootst. Door de watergang steeds binnen een begroeiingspercentage van 25 tot 75% te houden, is de ingreep veel minder desastreus dan bij het volledig schonen van de watergang en kan wateraanvoer en -afvoer steeds doorgang vinden.

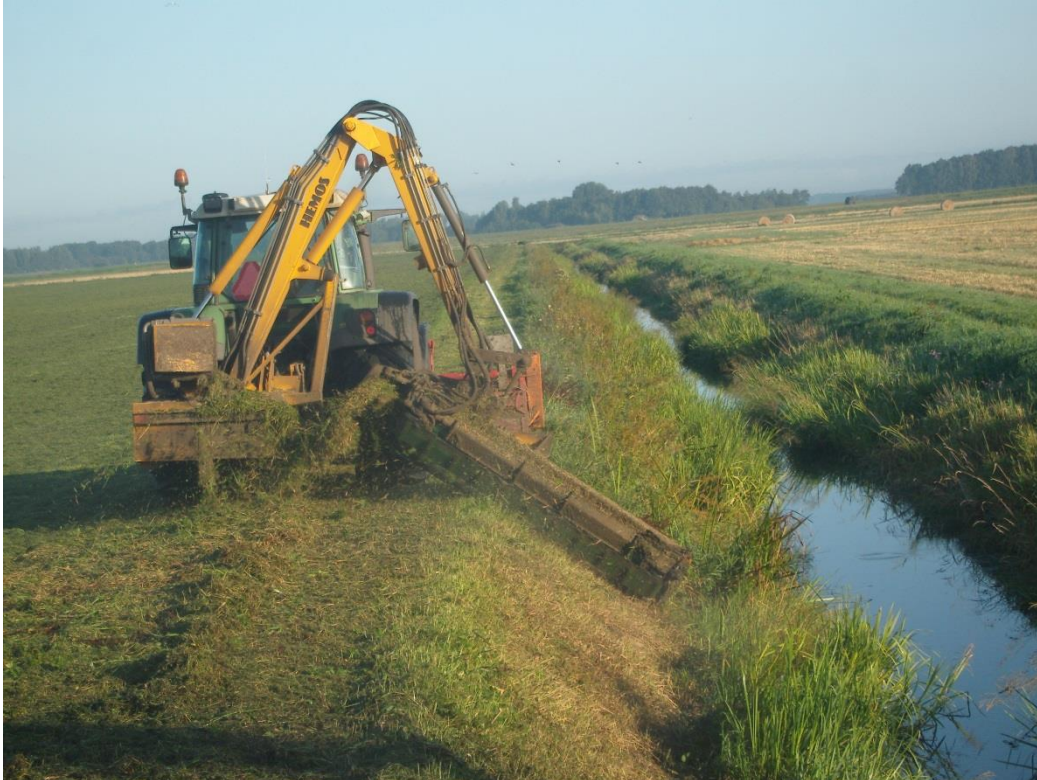
Afbeelding 8. Klepelen overstaand talud in herfst van proeftraject Eexterveen (Foto: Marit Houtsma)

We beschermen daarom (delen van) de taluds jaarrond. Bij de laatste onderhoudsronde (veelal na september) wordt één van de twee taluds gemaaid (geklepeld) en het maaisel afgevoerd naar het

onderhoudspad en wanneer nodig verwerkt (afbeelding 8). Het jaar daarop wordt dit omgewisseld zodat een ruigte/grasvegetatie op het talud in stand blijft en boomopslag wordt voorkomen. Boomopslag kunnen we niet toestaan vanwege de belemmering van het onderhoud.

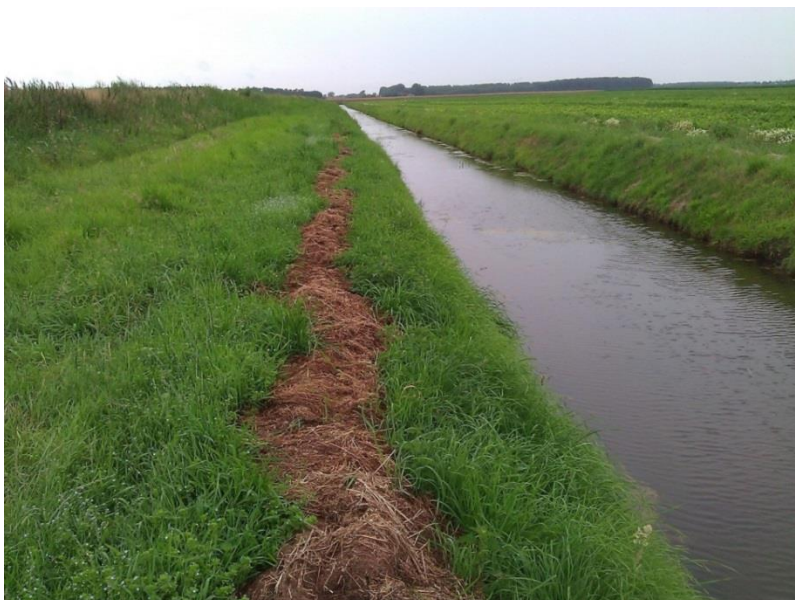
Afbeelding 9. Normaal onderhoud voor proeftraject Woldendorp (Foto: Paul Hendriks)

In een twee jaar durende onderhoudsproef zijn de onderhoudsconcepten uitgevoerd en beoordeeld. We onderzochten of dit uitvoerbaar was met onze eigen onderhoudsdienst en het beschikbare materieel. Van elkaars werkpraktijk leren was daarbij een wezenlijk onderdeel. Voor de proef zijn 6 watergangen met verschillende abiotische omstandigheden geselecteerd, elk met een lengte van ongeveer 2 km (zie voor een beeld van de watergangen in de proef de afbeeldingen 5, 8, 9, 10, 11). Daarvan is per watergang een deel onderhouden zoals dat regulier gebeurt ('normaal') en een deel onderhouden conform de beschreven concepten ('aangepast'). Zie afbeeldingen 9 en 10.

- onderhoudspaden: kort klepelen, doorgaans 2 tot 3 maal in groeiseizoen vanaf mei.
- taluds: beide klepelen voorafgaand aan maaiharken en maaikorven natte profiel, 2 tot 3 maal in groeiseizoen vanaf mei
- natte profiel: maaiharken voorafgaand aan maaikorven
- natte profiel: bij begroeiing > 75% in groeiseizoen vanaf mei watergang volledig schoon maaikorven. Maaisel op het onderhoudspad en eventueel later verwerken.

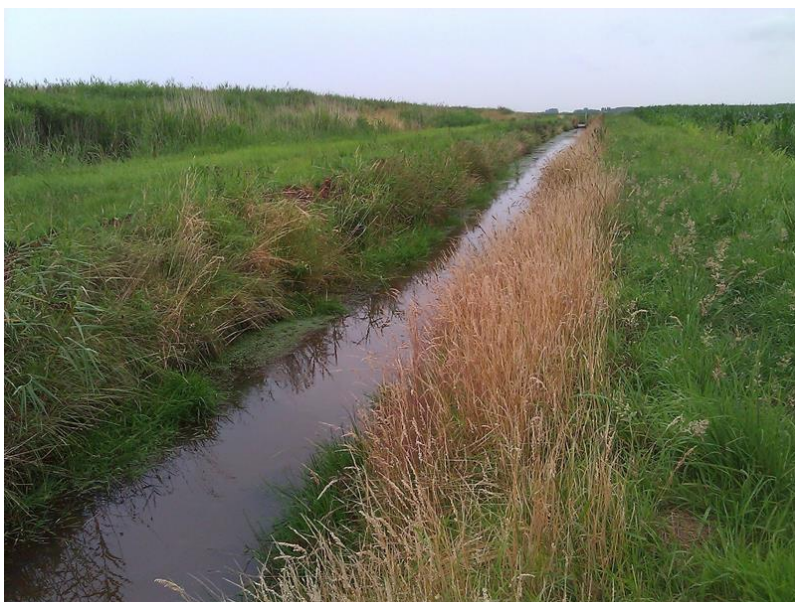
Afbeelding 10. Aangepast onderhoud voor proeftraject Woldendorp (Foto: Paul Hendriks)

- onderhoudspaden: kort klepelen, minimaal 2 maal in groeiseizoen vanaf mei.
- taluds: in de herfst éénzijdig vegetatie op onderhoudspad klepelen; het jaar daarop andere talud klepelen.
- natte profiel: maaikorven bij begroeiing > 75% vanaf mei, alleen geul in midden, stroken van minimaal 25% laten staan. Maaisel op onderhoudspad en eventueel later verwerken.

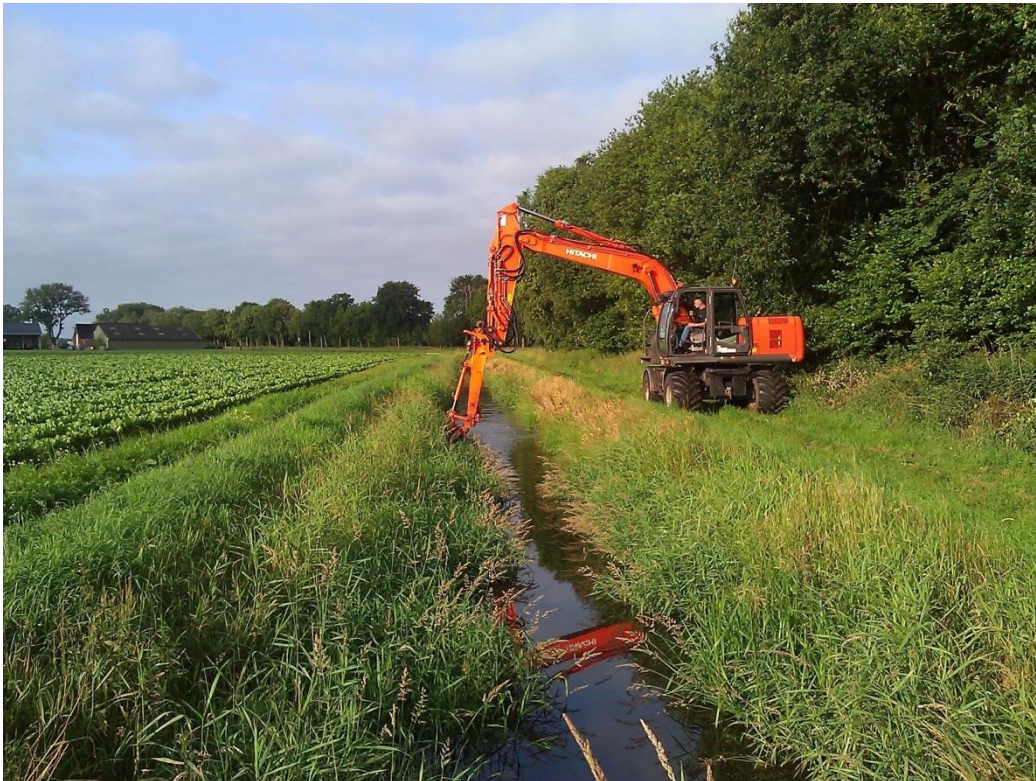
Afbeelding 11. Maaikorven bij een begroeid talud op proeftraject Laudermarke (Foto: Paul Hendriks)

We hebben de proeftrajecten in het groeiseizoen tweewekelijks tot maandelijks bezocht. Daarbij is onder meer het begroeiingspercentage en de hoogte van de vegetatie op het talud en het onderhoudspad geschat. Daarbij bespraken we ook steeds de eventuele knelpunten met de onderhoudsmedewerkers. Het bleek daarbij dat maaikorven van een geul in het midden van de watergang heel goed mogelijk is zonder dat de begroeiing rond de onderinsteek en op het talud het zicht te sterk beperkte (afbeelding 11). Ook bleek dit niet meer tijd te kosten dan wanneer eerst het talud werd geklepeld en de onderinsteek gemaaiharkt. Daarmee kon effectief worden onderhouden zonder inzet van de maaihark.

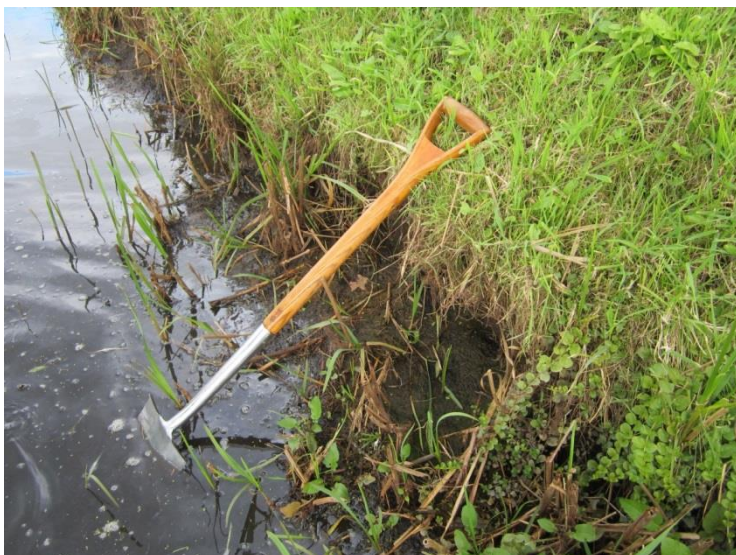
Afbeelding 12. Talud met uitgeholde onderinsteek in proeftraject Eexterveen (Foto: Melchior Leutscher)

De uitbreiding van helofyten langs de onderinsteek en onderkant van het talud in de proeftrajecten was opvallend. Bij de veldinspecties werd duidelijk hoe belangrijk deze planten zijn voor de stabiliteit van het talud. Doordat deze planten in de waterbodem en in de fluctuatietoneel van het waterpeil wortelen, bieden ze stevigheid aan de met waterverzadigde onderkant van het talud (afbeelding 12 en 13).
